La valutazione della capacità sismica di un edificio in c.a. progettato per i soli carichi verticali finalizzata alla messa a punto di una metodologia semplificata

Bruno Calderoni, Antonio Sandoli, Luciano Migliaccio, Angelo Lomonte
Dipartimento di Strutture per l'Ingegneria e l'Architettura. Piazzale Tecchio 80, 80125 Napoli

Keywords: edifici GLD, analisi lineare, analisi statica non-lineare, vulnerabilità sismica, metodo semplificato.

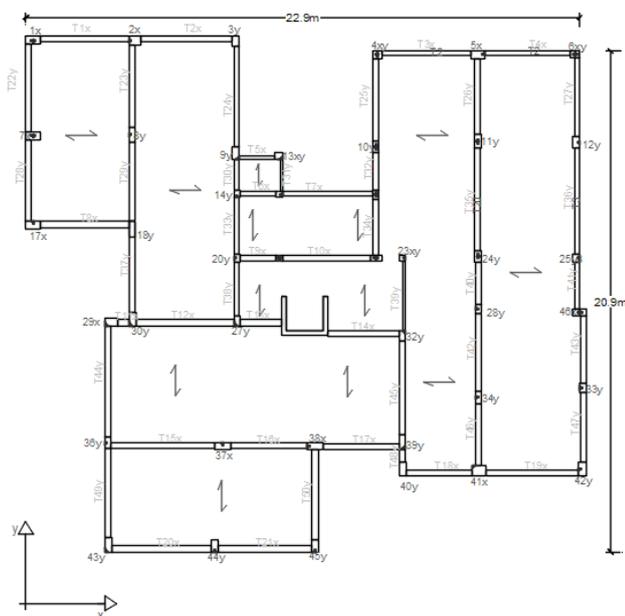
Fig.2 Pianta del piano tipo

Il fabbricato, essendo privo di piani interrati, risulta completamente visibile fuori terra. Non essendo presenti rastremazioni lungo l'altezza, la pianta si mantiene costante a tutti i piani, che presentano una superficie di circa 370 m².

La forma in pianta è assimilabile ad una "H" non simmetrica rispetto alle due direzioni principali parallele alle facciate e, pur presentando alcune rientranze e sporgenze lungo il perimetro, si presenta non molto irregolare, almeno dal punto di vista geometrico.

L'unica scala di accesso ai piani è disposta in posizione abbastanza centrale, anche se, a causa delle sporgenze della pianta, essa confina direttamente con l'esterno con una parete parallela alle rampe. Sempre in zona centrale è posizionato l'ascensore.

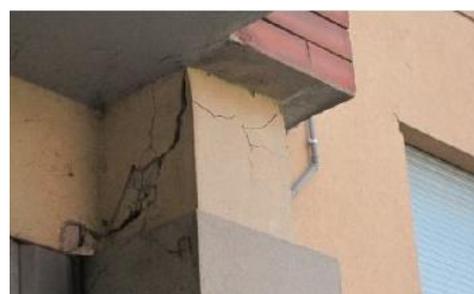
Fig. 3 Crisi di un nodo per taglio

Per quanto riguarda la struttura, essa ha subito danni visibili soprattutto nei nodi trave-pilastro del piano terra, dove l'effetto combinato della mancanza di una sufficiente armatura trasversale e di una non corretta sagomatura delle barre longitudinali dei pilastri (bruscamente piegate verso l'interno per seguire la risega) hanno causato una fessurazione del calcestruzzo, soprattutto nella parte più esterna. Tale rottura è imputabile anche alla sofferenza a compressione del calcestruzzo dovuta alle azioni flessionali aggiuntive nella trave e nel pilastro. Solo un paio di nodi d'angolo hanno mostrato una chiara rottura a taglio alla sommità del primo livello dovuta quasi sicuramente all'effetto di "puntone" dei pannelli di tamponatura (Fig. 3).

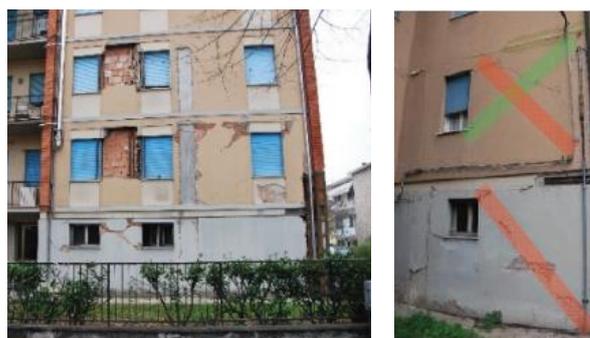
Fig. 4 Danni alle tamponature

I tompagni perimetrali dell'edificio hanno subito come al solito un danneggiamento abbastanza diffuso. In facciata sono evidenti le lesioni diagonali (a croce di Sant'Andrea) nei pannelli di chiusura, soprattutto ai piani bassi (1°, 2° e 3° livello). I danni più gravi si sono verificati principalmente nei pannelli più tozzi, definiti dal susseguirsi delle finestre.

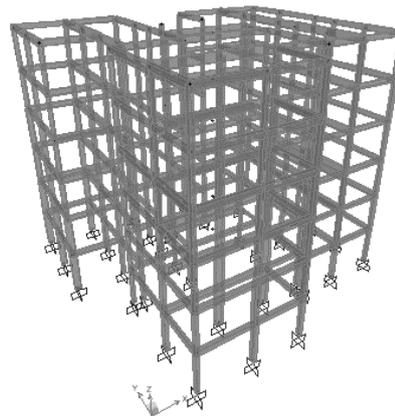
Fig. 5 Modello della struttura “nuda”

Il modello geometrico comprende tutte le travi e i pilastri, collegati ad ogni livello da impalcati rigidi nel piano orizzontale; pertanto le masse di piano sono state concentrate nel corrispondente baricentro.

Per la valutazione della risposta sismica dell'edificio si è considerata sia la struttura “nuda” (Fig. 5) che quella dotata delle pareti di tamponatura inserite nelle maglie dei telai (Fig. 6), supposte efficaci.

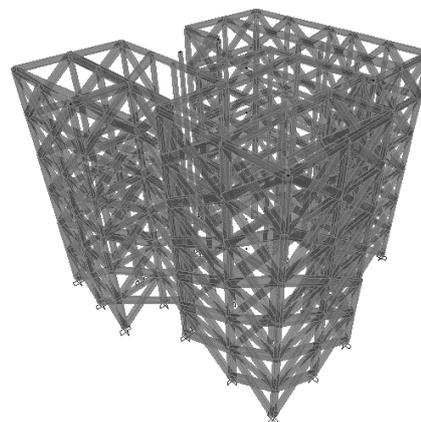
Fig. 6 Modello della struttura con diagonali

Come già specificato, l'edificio è stato analizzato considerando anche l'effetto irrigidente delle tamponature. A tale scopo i tamponi sono stati modellati come diagonali equivalenti a comportamento monolatero (solo compressione) non-lineare. Alle diagonali, inserite solo nelle maglie dei telai perimetrali, è stata assegnata una larghezza pari a 1/10 della lunghezza della diagonale (come indicato nella Circ. n.65/1997) ed uno spessore pari a quello reale del tampono (30 cm). Si è assunta una resistenza a compressione della muratura $f_{mm}=4.0$ MPa e un modulo elastico di 3600 MPa.

Anche per le diagonali si è tenuto conto di un limitato comportamento plastico, definendo una cerniera plastica a sforzo normale con limite di spostamento pari allo 0.5% della lunghezza della diagonale.

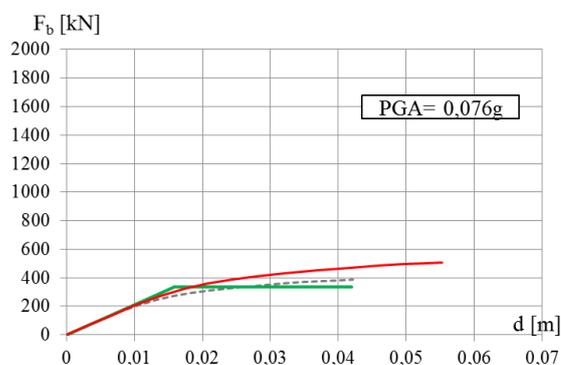
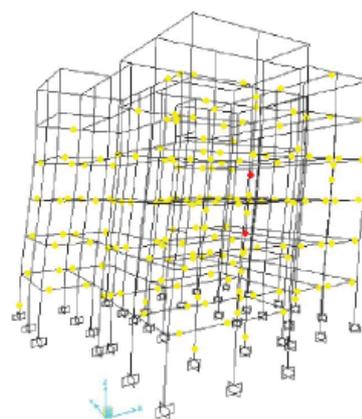
Fig. 8 Curva di push-over per il caso C1.2e deformata al collasso per la direzione +x

Nel caso *C1.2*, invece, la struttura ha ovviamente mostrato una plasticizzazione diffusa, soprattutto nella travi, a tutti i livelli. La curva forza-spostamento corrispondente evidenzia quindi un comportamento elasto-plastico notevolmente duttile, anche se con un livello di resistenza notevolmente più basso (vedi Fig. 8). E' interessante notare che il limite di spostamento raggiunto dalla struttura è praticamente lo stesso di quello del caso *C1.1*, anche se le rotture a taglio che lo determinano si verificano questa volta in alcuni pilastri dei piani intermedi.

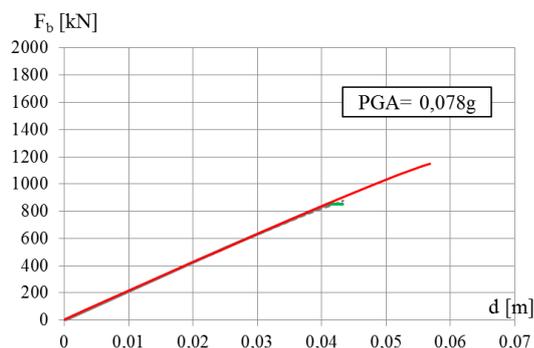
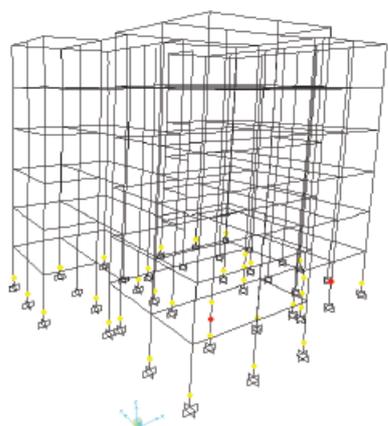
Fig. 7 Curva di push-over per il caso C1.1e deformata al collasso per la direzione +x

Nel caso *CI.1*, i risultati delle analisi statiche non-lineari evidenziano, per entrambe le direzioni delle forze, la formazione di cerniere plastiche in quasi tutti i pilastri del piano terra. Il comportamento deformativo è del tipo elasto-fragile con escursioni plastiche ridotte delle cerniere a causa del raggiungimento dei limiti deformativi a taglio di alcuni pilastri (rottura fragile a taglio). La curva di push-over, per il solo caso di forze agenti in direzione x , è visibile in Fig. 7, nella quale è anche riportata la distribuzione delle cerniere plastiche sulla struttura deformata nella condizione ultima.

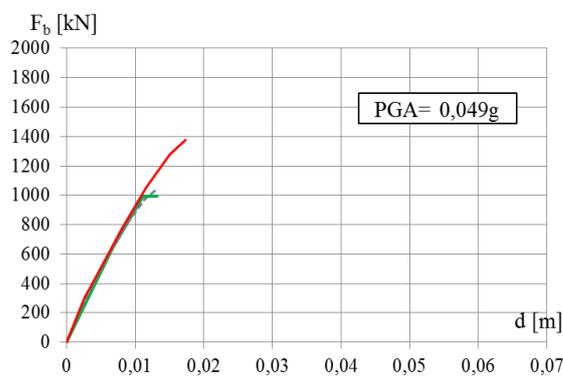
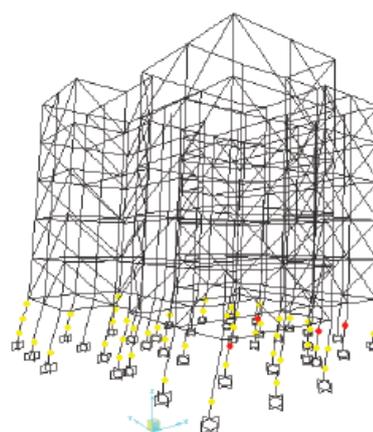
Fig. 9 Curva di push-over per il caso C2.3e deformata al collasso per la direzione +x

Nel caso C2.3 il comportamento strutturale è molto simile a quello del caso C1.1, con formazione di cerniere plastiche nei pilastri del primo livello e limitazione della curva forza-spostamento causata dal raggiungimento dei limiti di deformazione delle cerniere a taglio di alcuni di essi. Anche in questo caso la curva si presenta praticamente elastica-lineare fino a rottura (Fig. 9). Ovviamente la resistenza di tale struttura è solo di poco maggiore di quella del caso C1.1, in quanto le diagonali sono presenti solo nella parte di struttura per la quale non è stata consentita la plasticizzazione. Però, la maggiore rigidezza globale determina un periodo proprio significativamente più basso che comporta una accelerazione alla base sopportabile più bassa, pari a circa 0.05g, per entrambe le direzioni x e y .

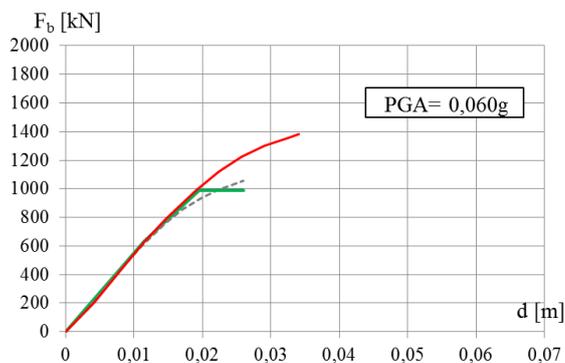
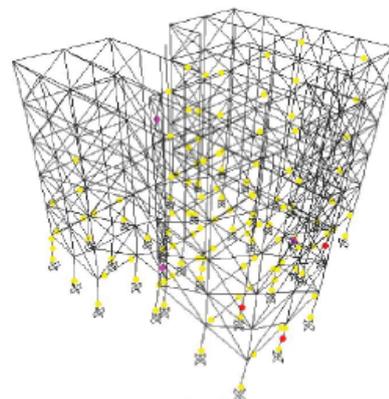
Fig. 10 Curva di push-over per il caso C2.4e deformata al collasso per la direzione +x

Nel caso C2.4 la resistenza globale è sempre condizionata dalle capacità dei pilastri del primo ordine e, quindi, non varia rispetto al caso precedente (Fig. 10); però la possibilità di plasticizzazione anche degli elementi dei piani superiori determina un comportamento nel complesso più deformabile, che, quindi, restituisce una PGA leggermente più alta (tra 0.06 e 0.07g).

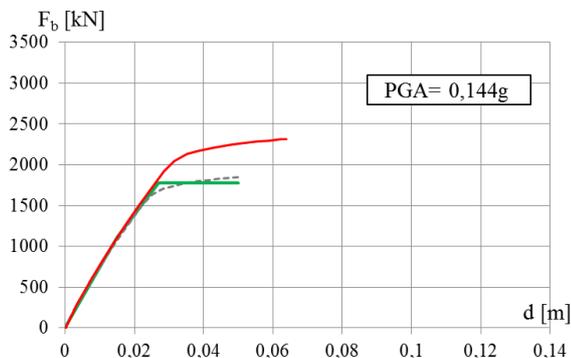
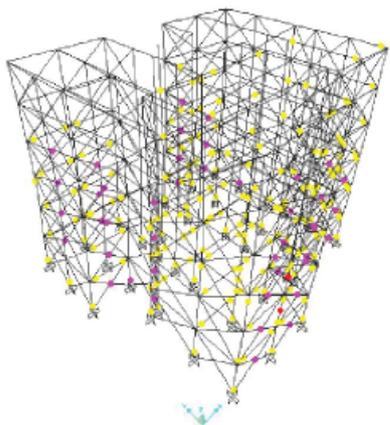
Fig. 11 Curva di push-over per il caso C2.5e deformata al collasso per la direzione +x

Nel caso C2.5, invece, la presenza delle diagonali al piano terra rende la struttura significativamente più resistente. Inoltre, la possibilità di plasticizzazioni diffuse, in relazione anche ad una maggiore uniformità strutturale in

altezza, conferisce all'edificio anche una certa duttilità (Fig. 11), determinando nel complesso una capacità sismica significativamente maggiore, dell'ordine dello 0.15g.

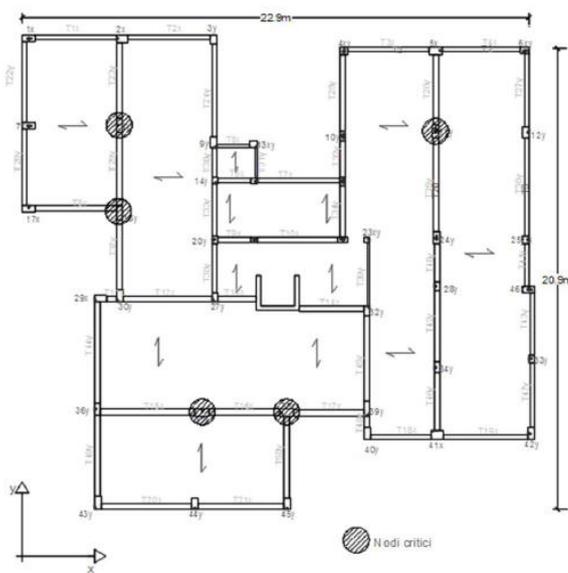
Fig. 12 Individuazione dei nodi critici

Comunque, solo per 2 nodi in dir. x e 3 in dir. y (che sono indicati in Fig.12) la resistenza nodale è risultata inferiore a quella del pilastro corrispondente.
